# Creecemos Contigo

## BOLETIN INFORMATIVO CEP

**PROBLEMA ANTERIOR:** Deficiente iluminación en el taller de la Unidad Provincial de Automoción.

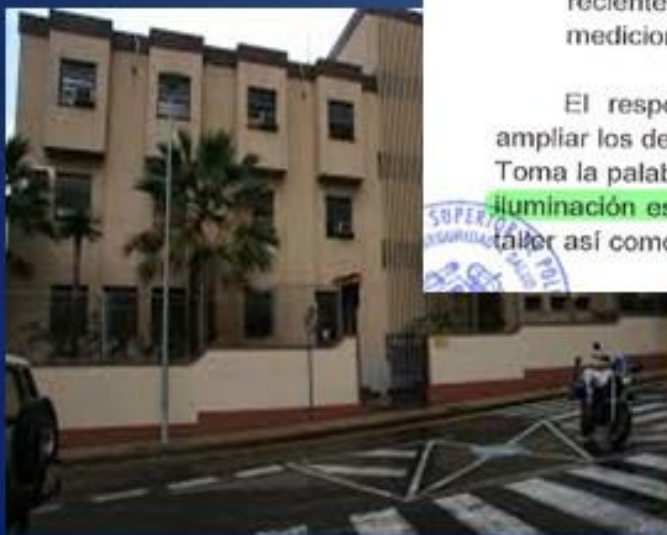
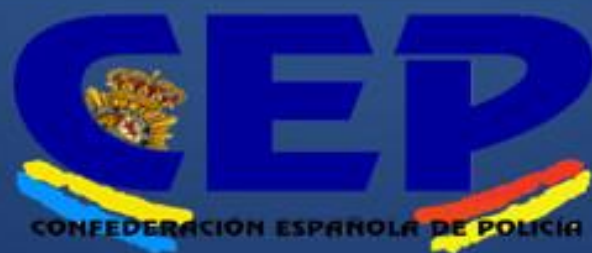
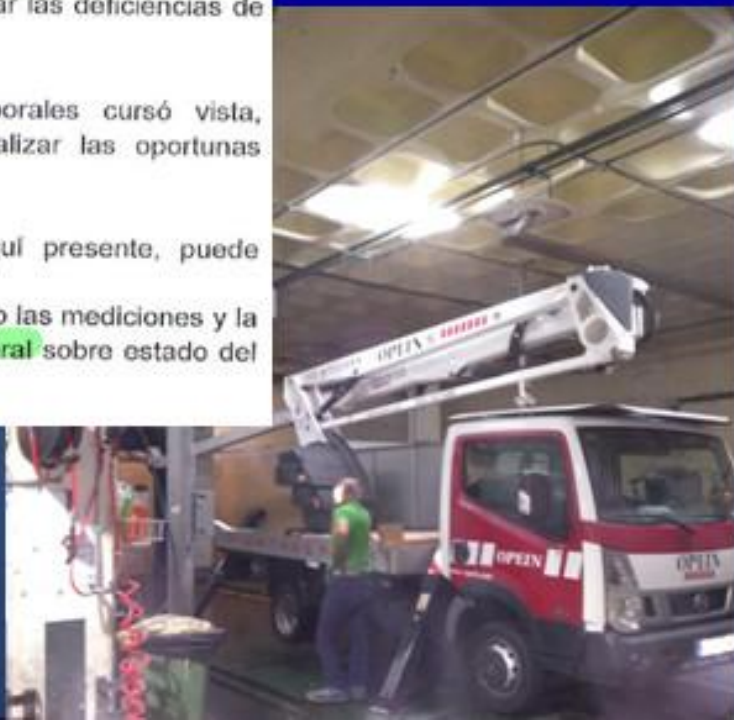
Toma la palabra el Sr. [redacted] para significar que se han realizado las mediciones y la iluminación es deficiente. Se elaborará el oportuno informe general sobre estado del taller así como las señalizaciones.

**RESULTADO:** Se empiezan a instalar 40 luminarias nuevas tipo LED.
